PERIZIA TECNICA

- LOTTO 1: Appartamento sito in via Castelmenardo, 48-50 – Treviso (TV)
- LOTTO 2: Garage sito in via Manin, 65/A – Treviso (TV)

Treviso, 04 dicembre 2025

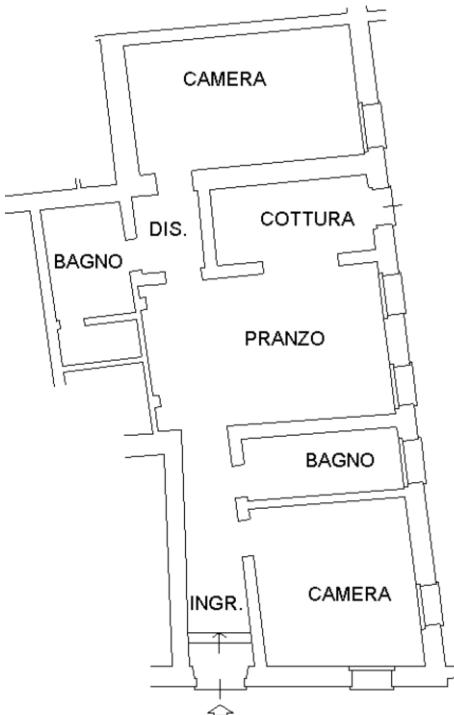
Pianta Piano Terra

Si riporta nel seguito la planimetria catastale del bene oggetto di stima:

Complessivamente i beni si presentano in discreto stato di manutenzione con finiture e soluzioni tecnologiche tipiche dell'epoca di realizzazione, pur con i successivi ammodernamenti, e per l'utilizzo dell'immobile.

In generale il bene è caratterizzato da pavimentazioni con elementi lapidei e ceramiche, murature intonacate, infissi in legno.

Nella zona giorno sono presenti sia a terra, sia sulla parte bassa dei muri perimetrali tracce di risalita di umidità.

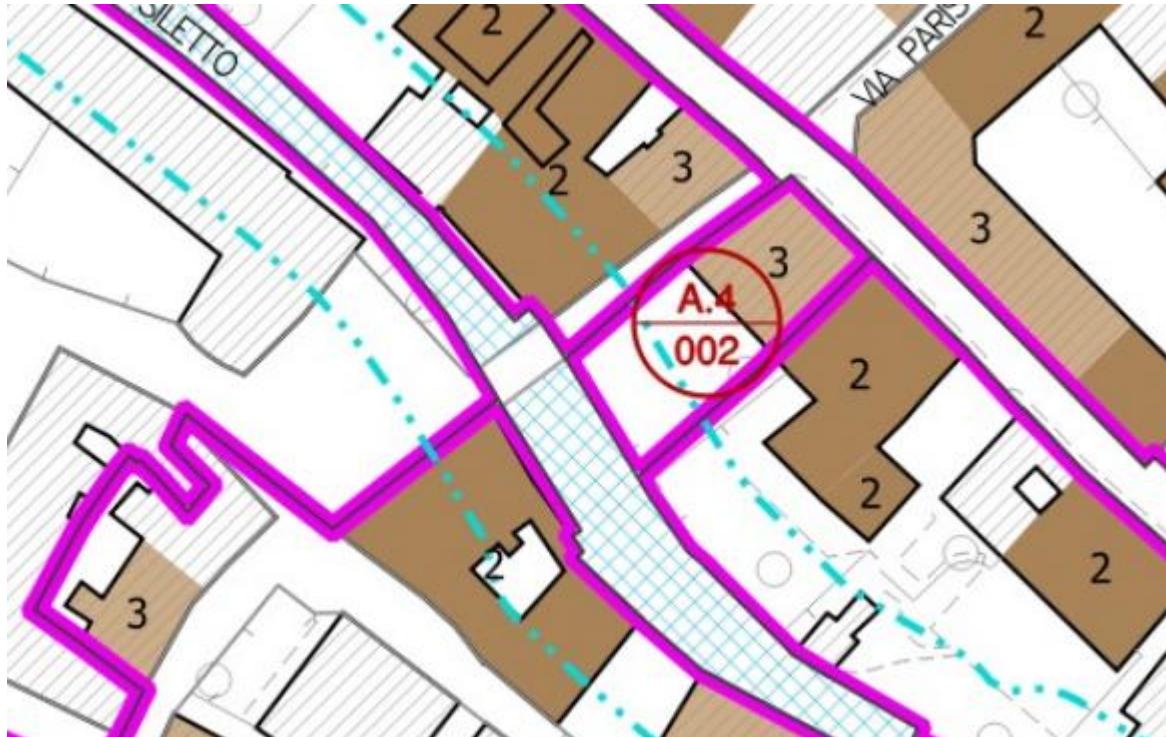
Tavola T01.17- zonizzazione e grado di protezione

In base a quanto disponibile nel sito del Comune di Treviso, con riferimento al PIANO DEGLI INTERVENTI Var. n.6 (FEB. 2023), l'immobile rientra in Sottozona A.4 e fa parte degli edifici con grado di protezione 3, come di seguito indicato:
